“La costruzione di pozzi efficienti in acquiferi fratturati e porosi”

**LA MANUTENZIONE STRAORDINARIA
DEI POZZI PER ACQUA
GEOL. FABIO TORTORICI**

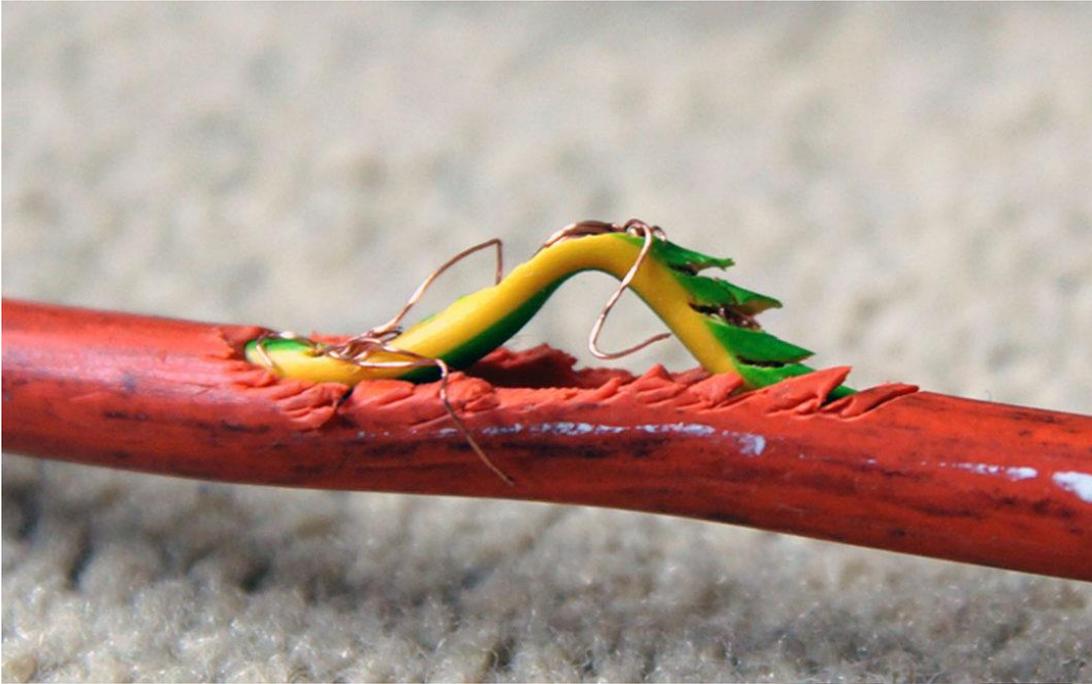
RODITORI

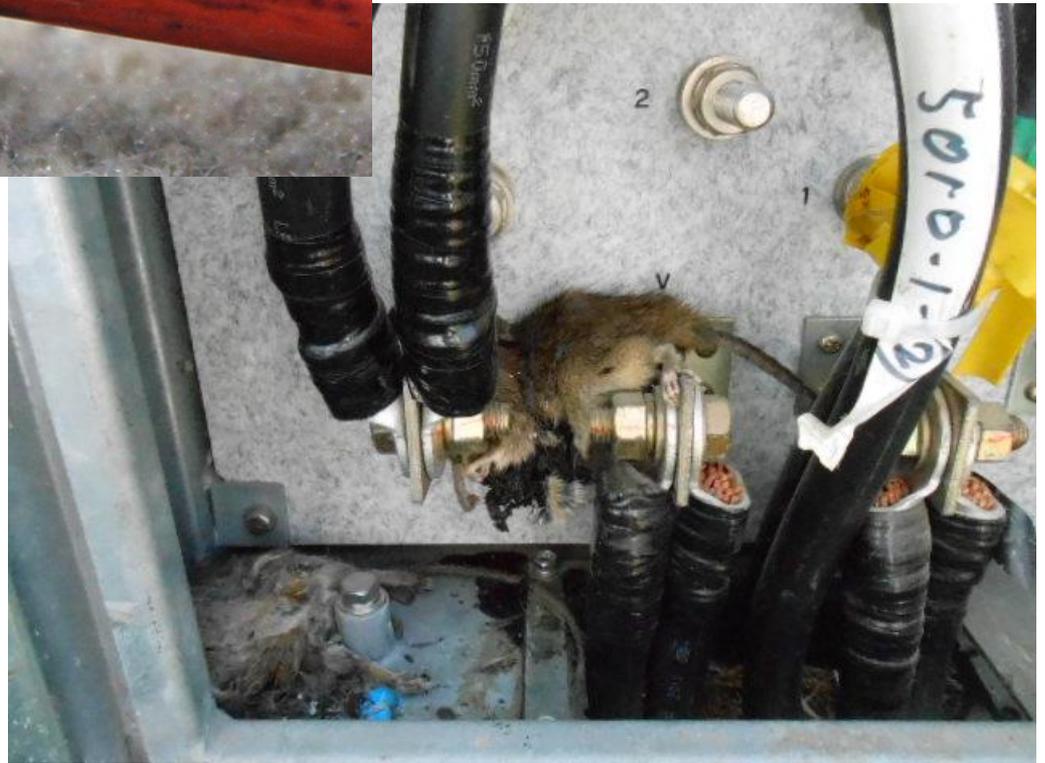
CORTO CIRCUITO

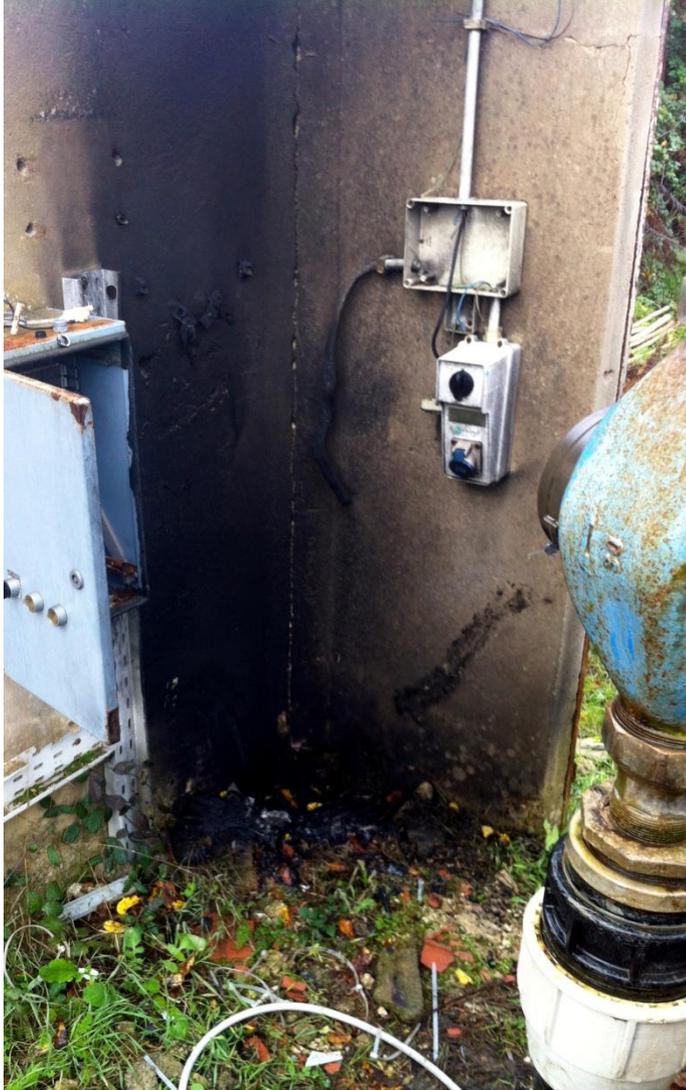
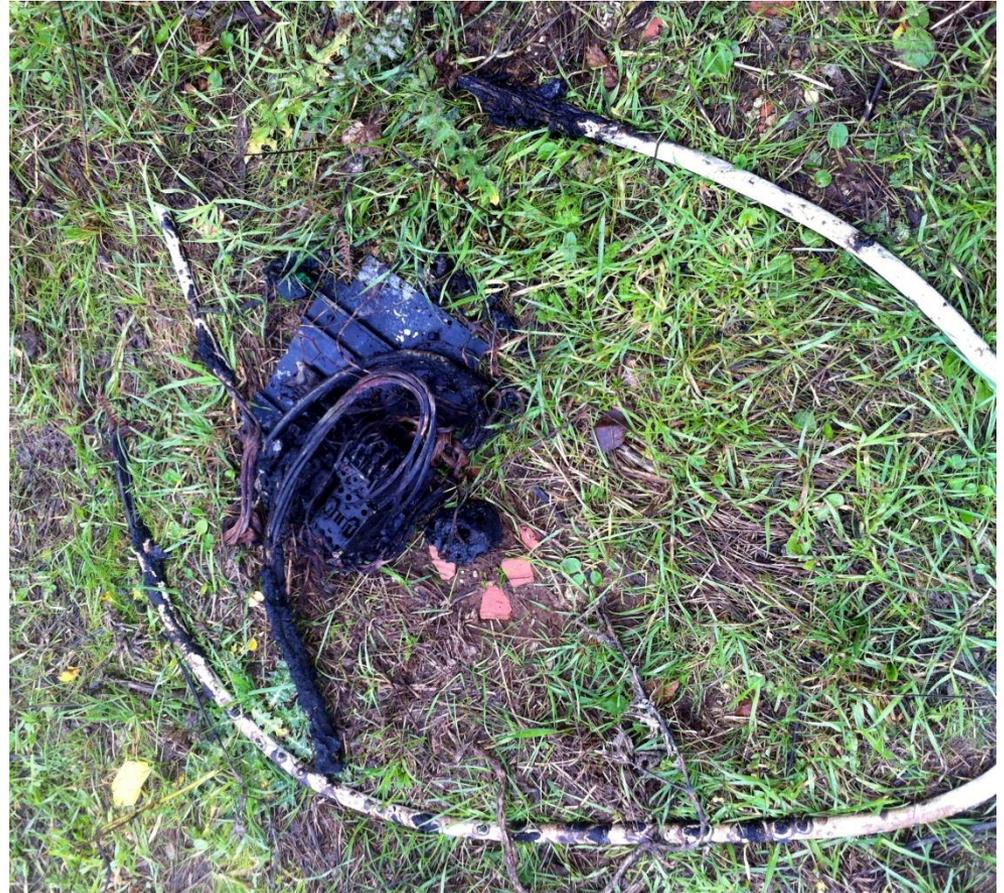
FULMINI

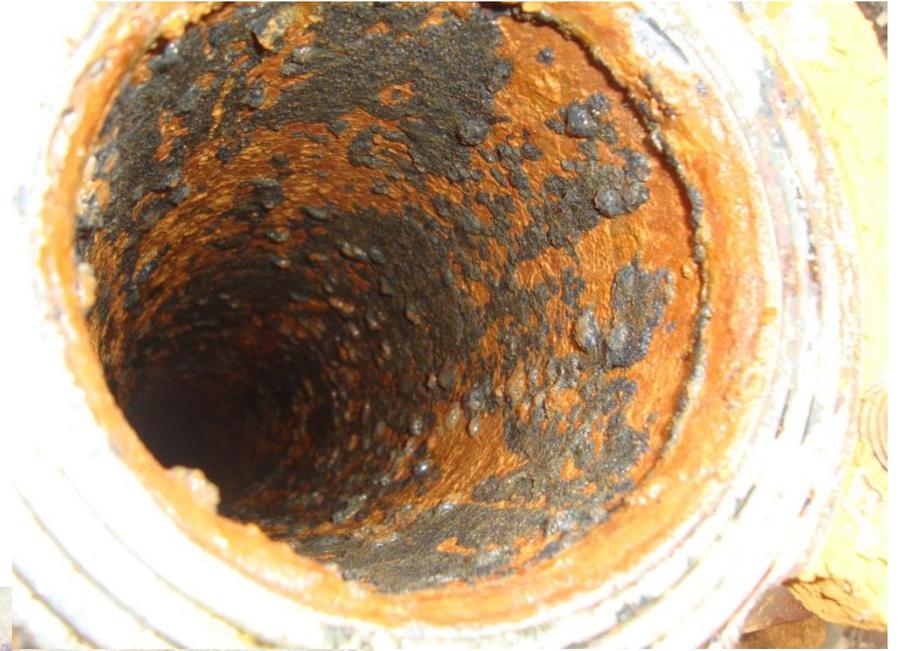
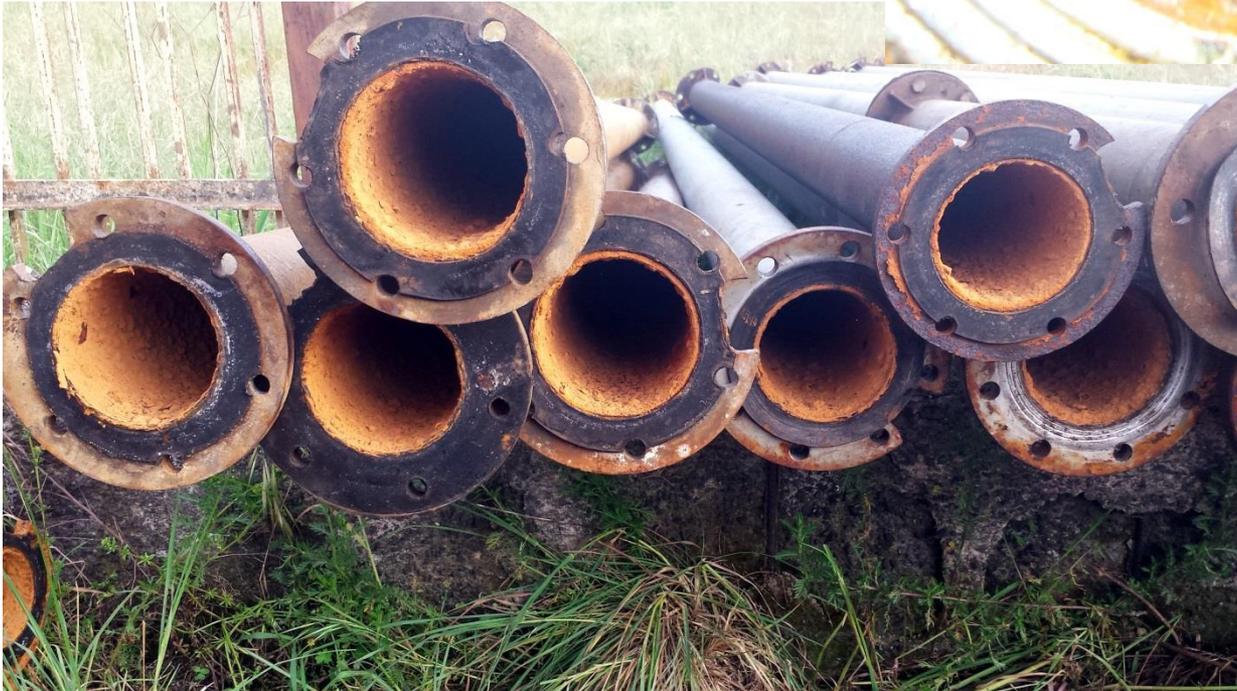
INCROSTAZIONI

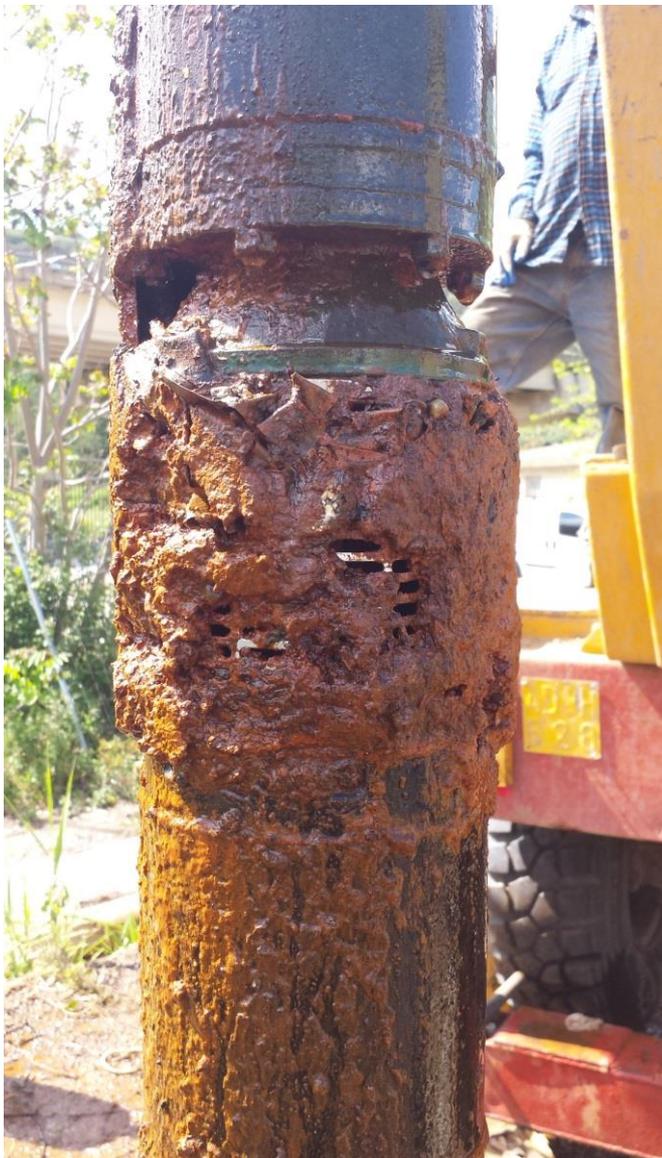
SUCCHERUOLA
OTTURATA

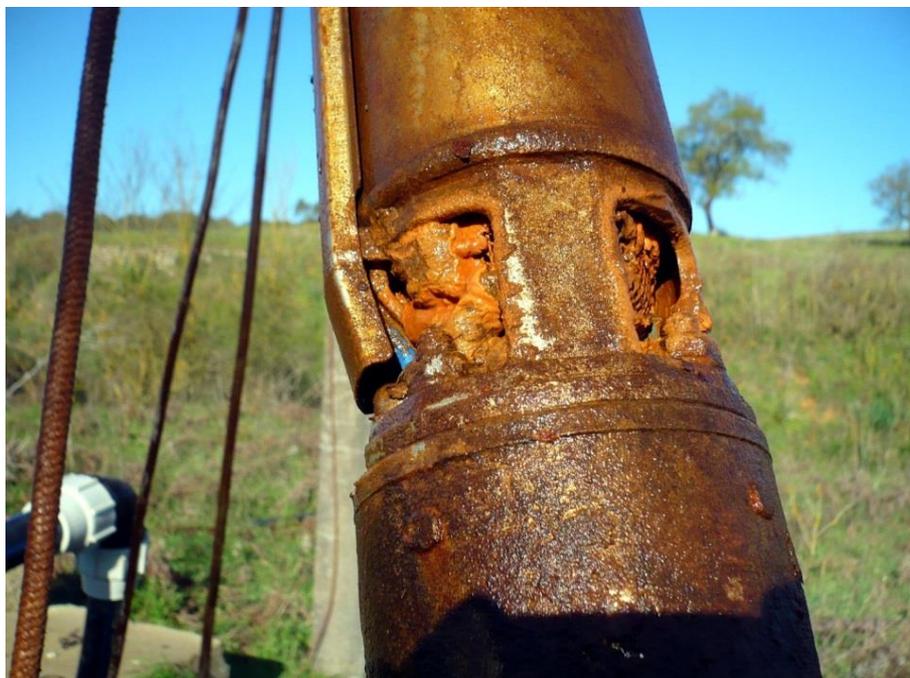
CORPO DI ASPIRAZIONE
OTTURATO

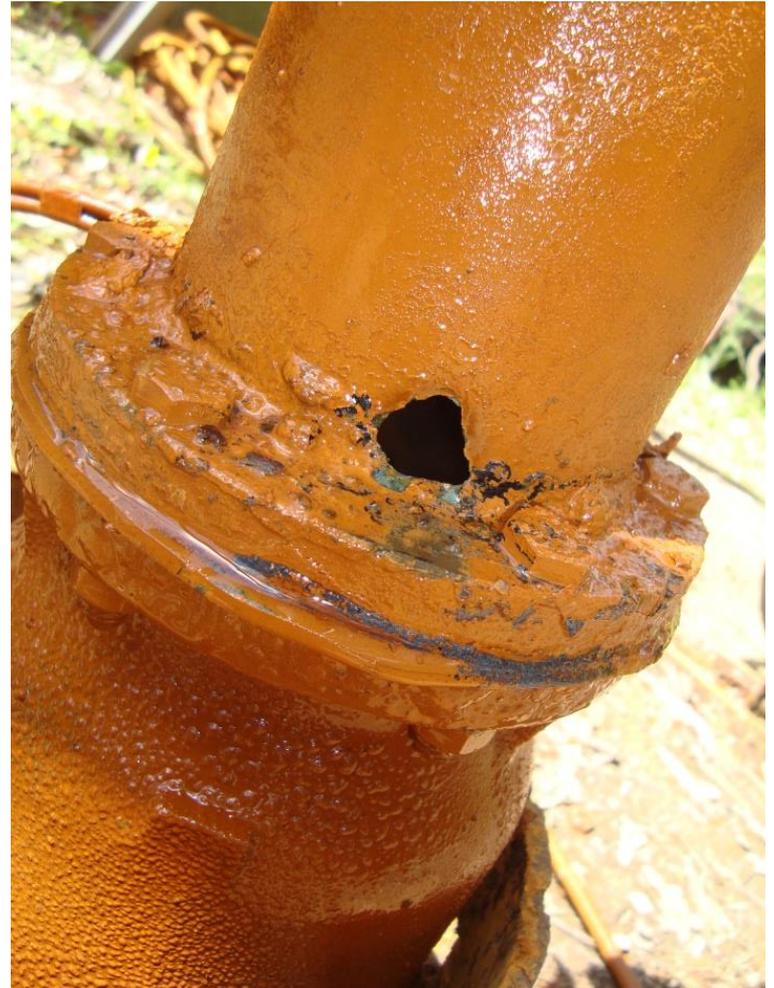
LESIONI DA CORROSIONE GALVANICA E DA CORRENTI VAGANTI

Quando due differenti metalli (o sezioni di uno stesso metallo con minima differenza composizionale) sono in contatto in presenza di un elettrolita, si genera una cella galvanica in corto circuito che genera corrosione.

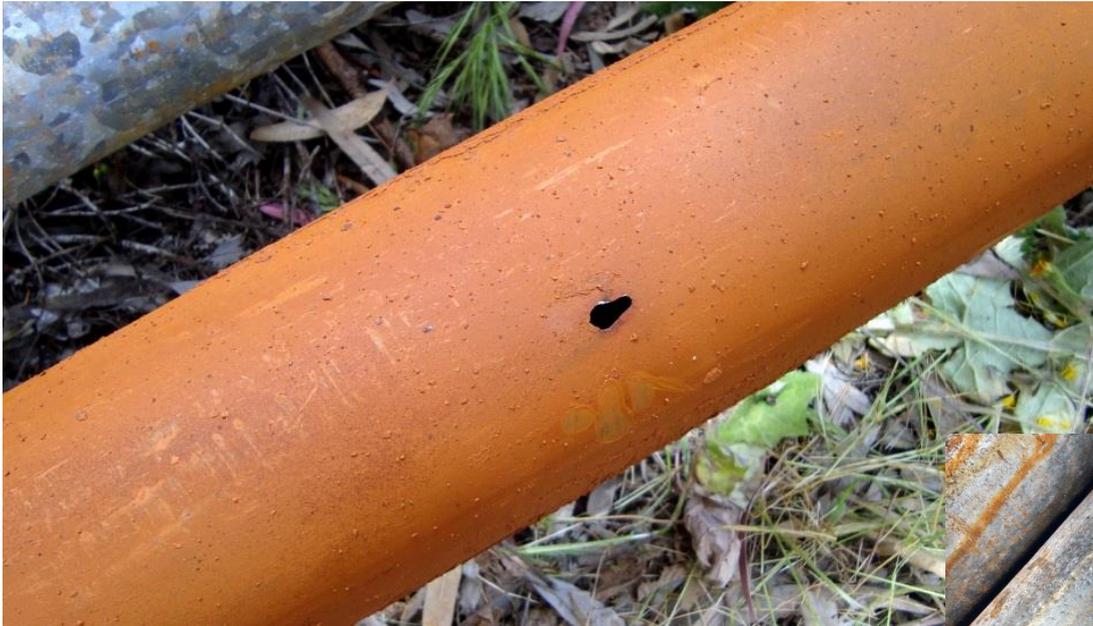
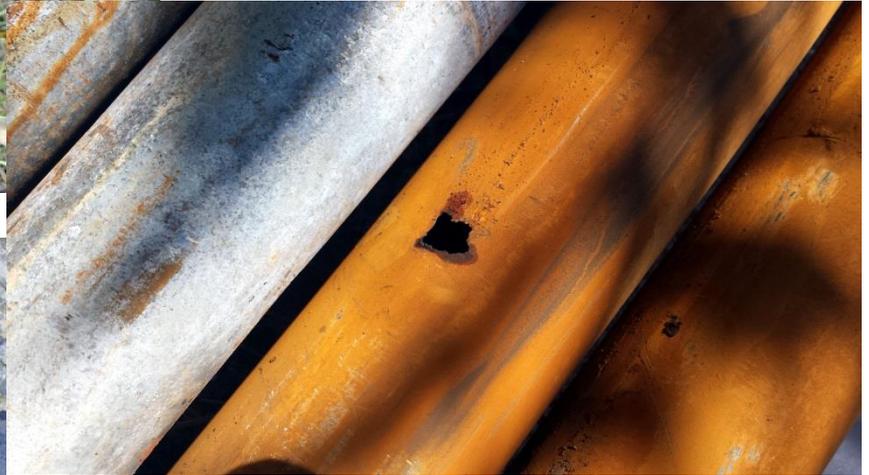
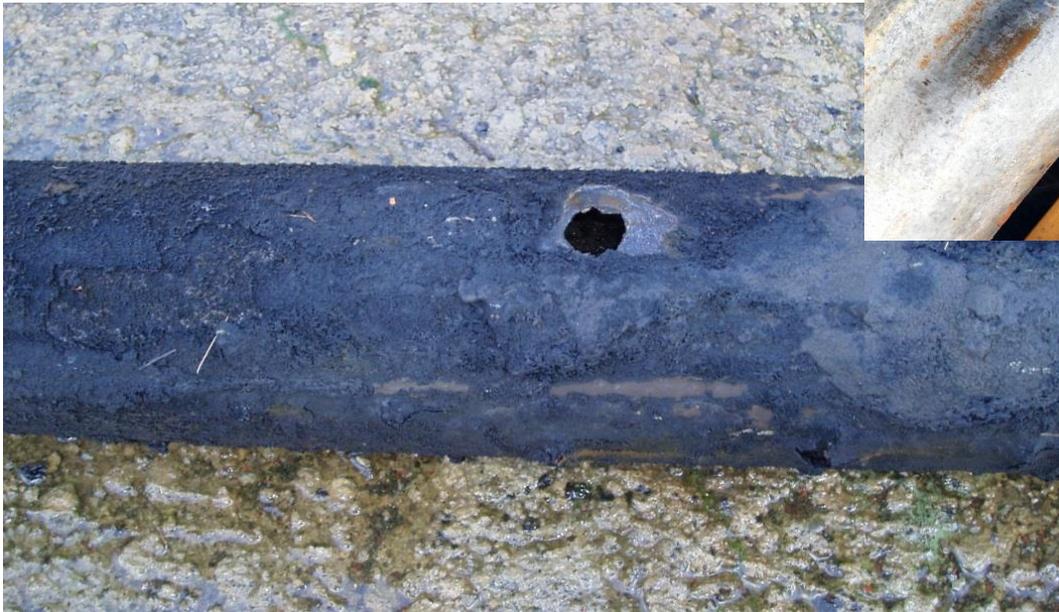
**FORI SULLA SALDATURA DI GIUNZIONE
LONGITUDINALE DEI DUE LEMBI SALDATI**

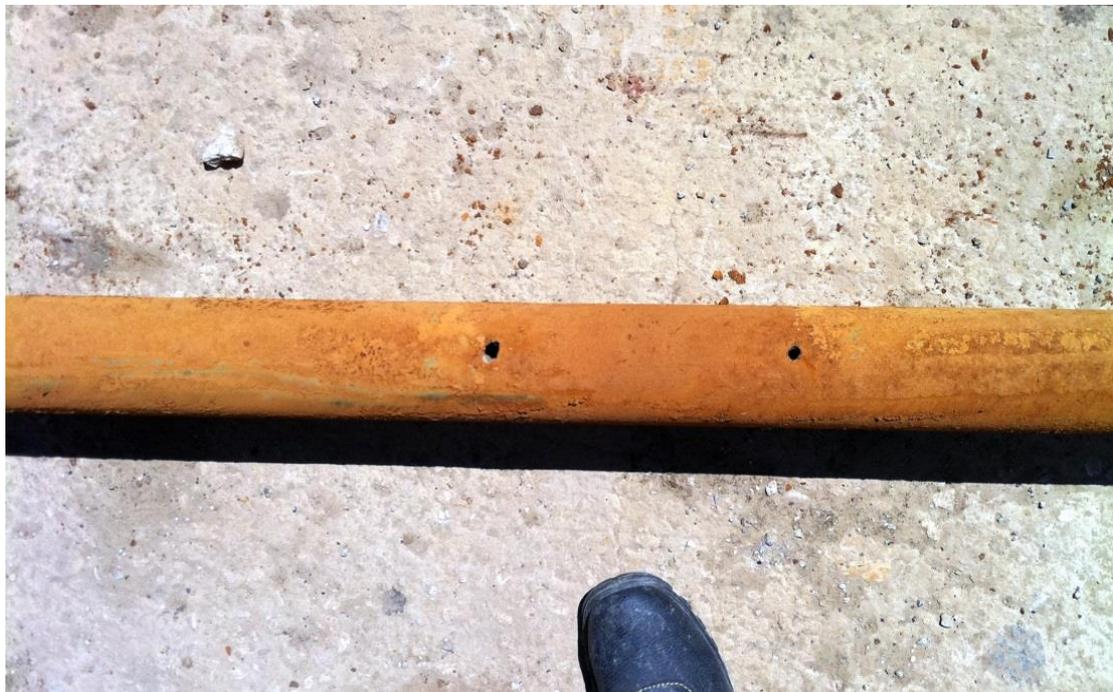
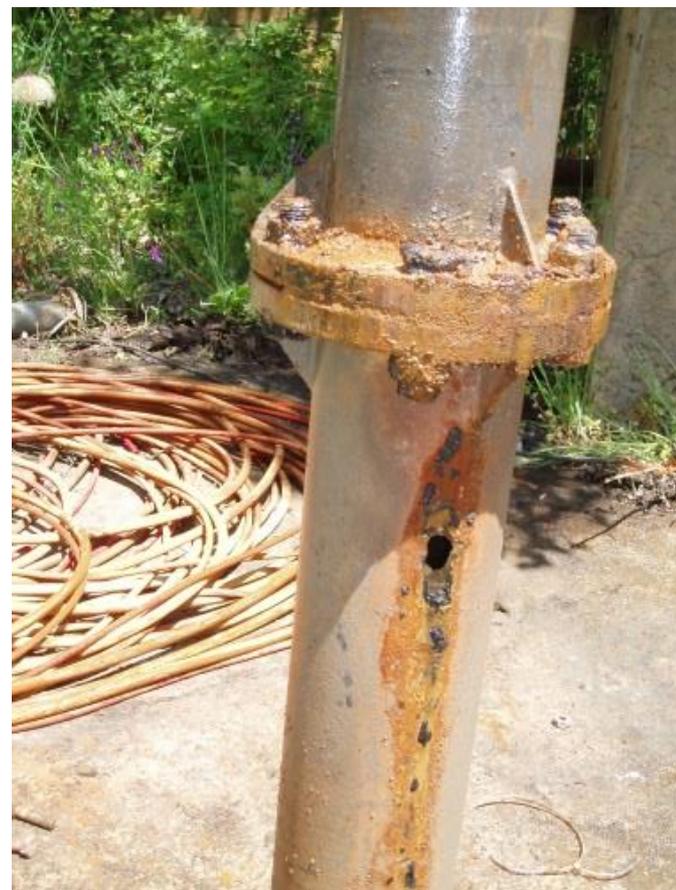
CORROSIONE DEI BULLONI

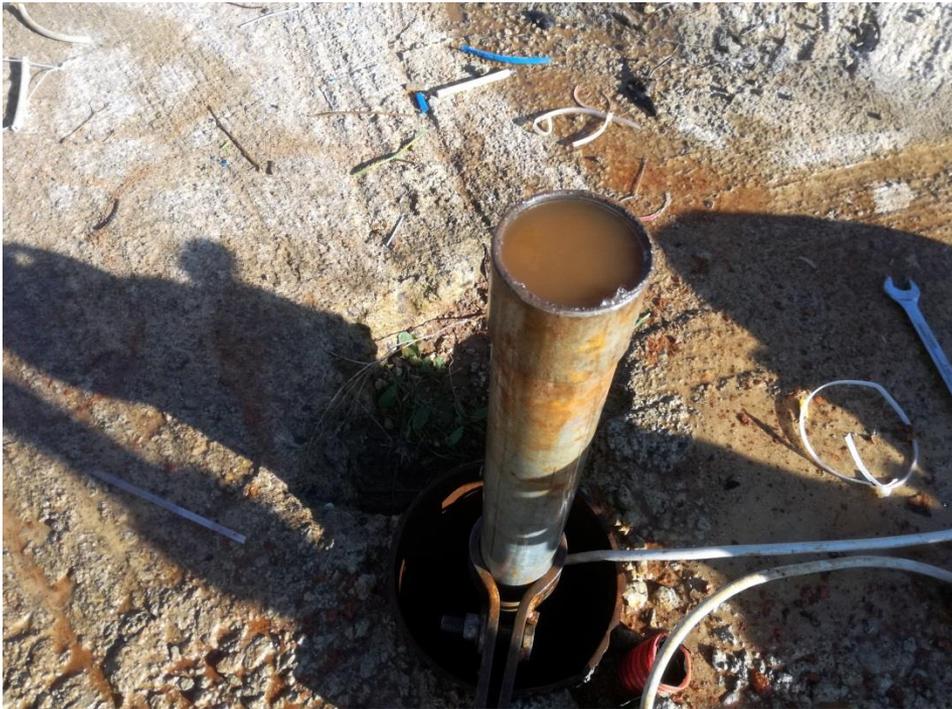
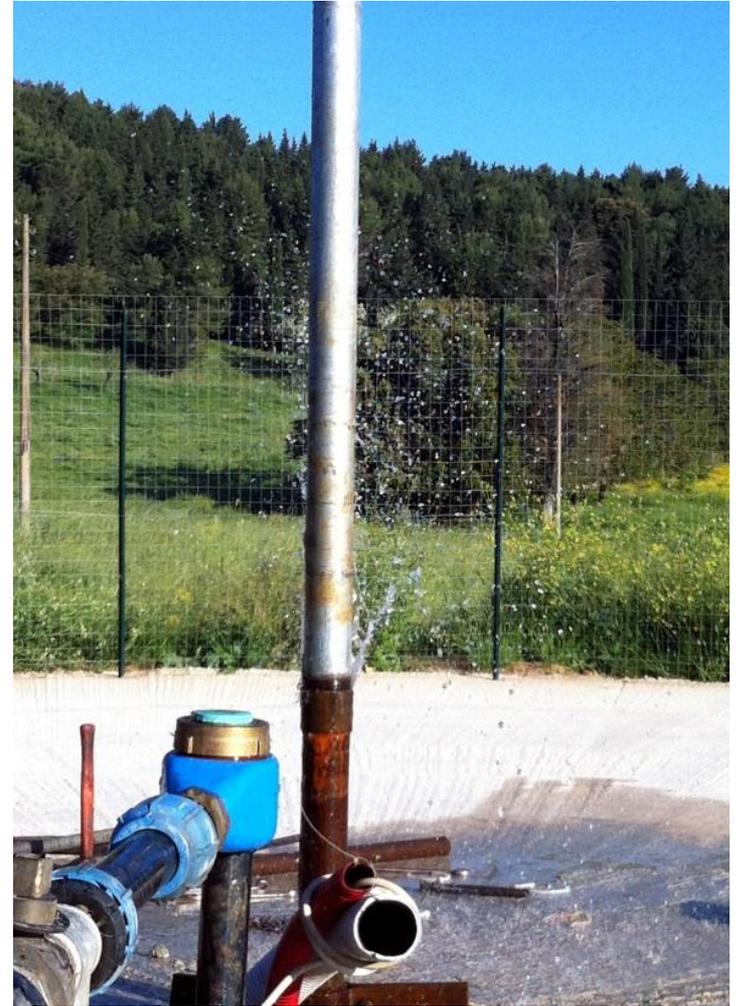
FUNZIONALITA' VALVOLA DI RITEGNO

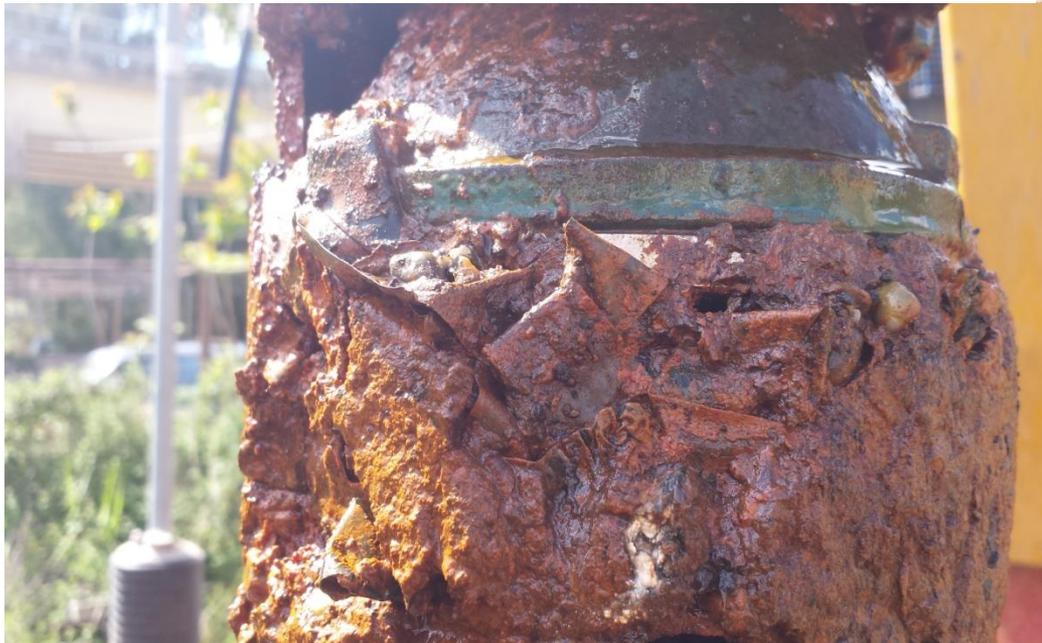
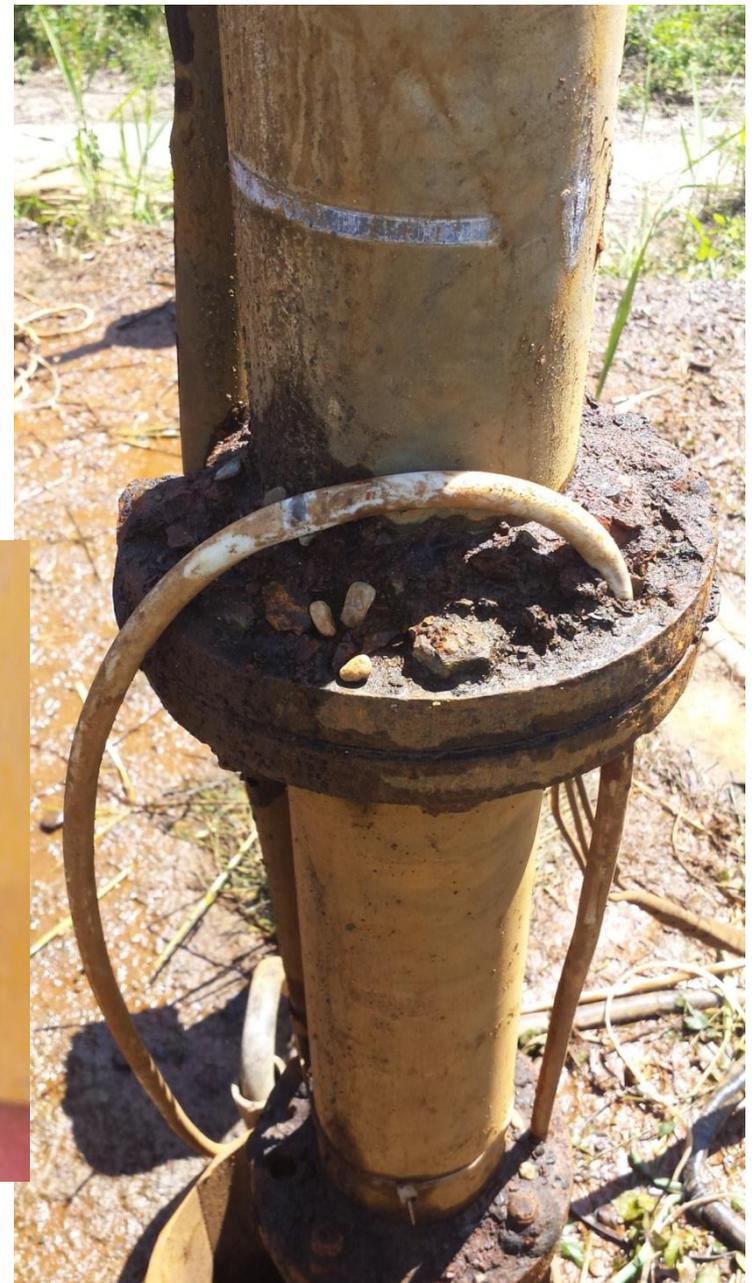
SEGNI DI ROTTURA DELLA COLONNA DI RIVESTIMENTO

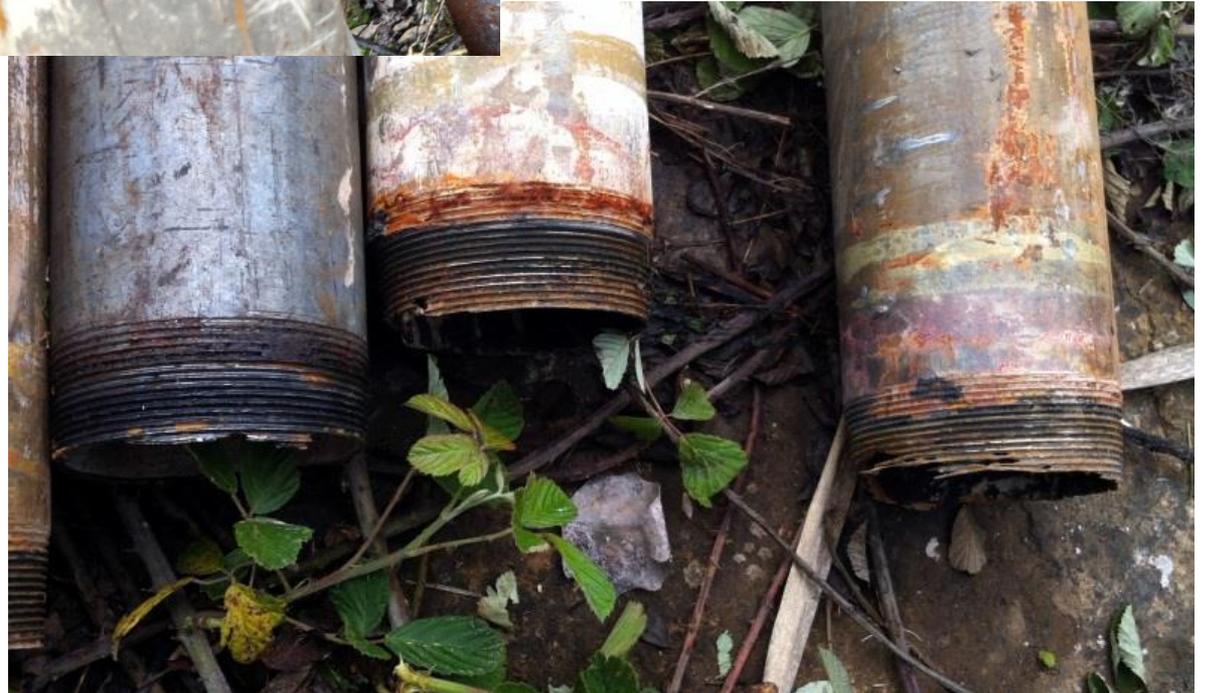
CORROSION DELLE FILETTATURE

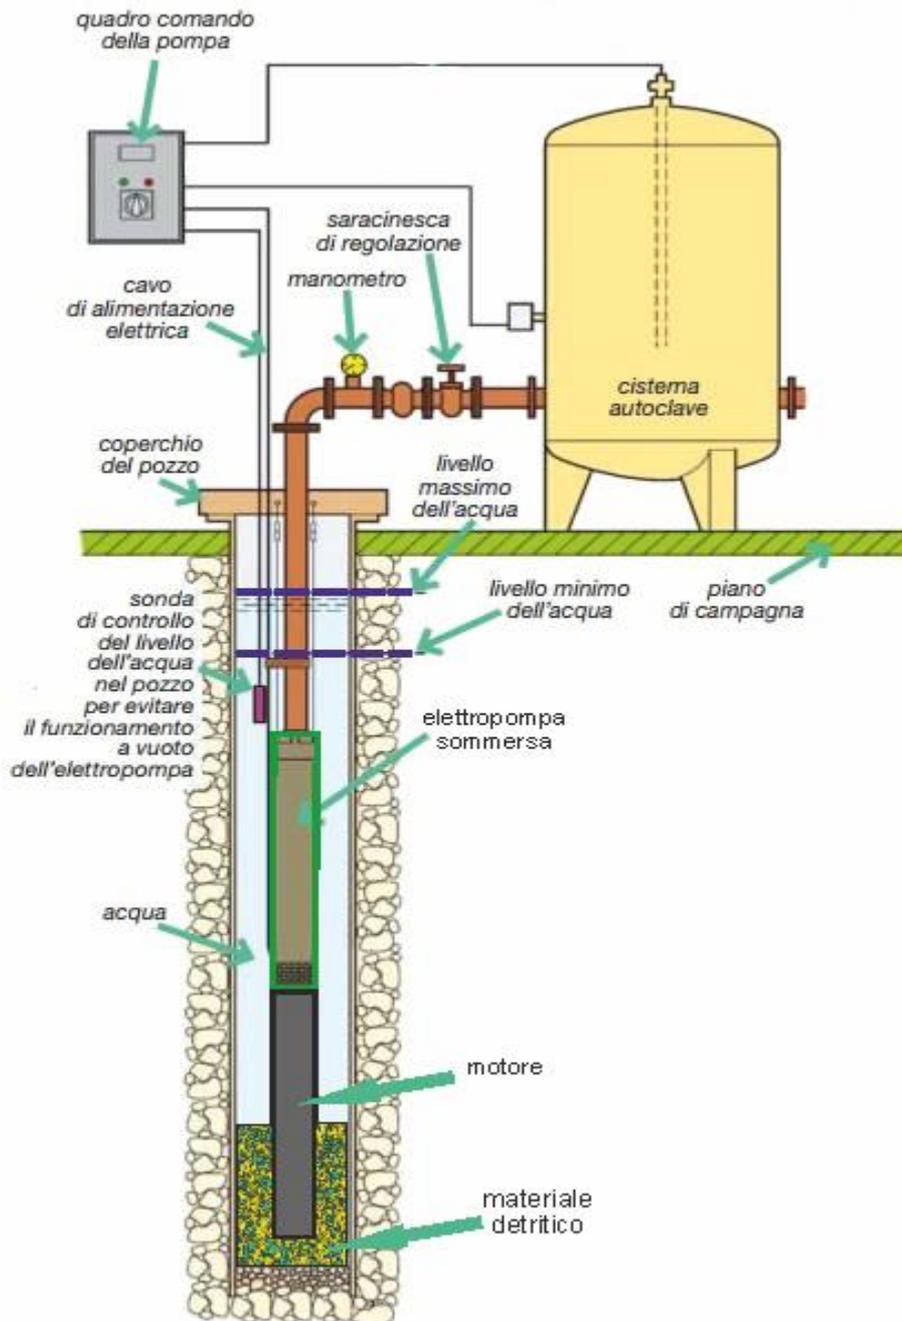
INSABBIAMENTO

- Ogni pozzo è caratterizzato da valori di prelievo ottimali, oltre i quali possono verificarsi fenomeni di insabbiamento del pozzo e di sovrasfruttamento delle falde. L'insabbiamento consiste nel trascinarsi di particelle di sabbia all'interno del pozzo, che può comportare danni alle pareti del pozzo e, soprattutto, agli organi rotanti della pompa. Ciò accade soprattutto nei pozzi che prelevano acqua da terreni sabbiosi e vi si ovvia disponendo dreni di ghiaia all'esterno della canna del pozzo e contenendo la portata del prelievo.
- Il sovrasfruttamento è un fenomeno che insorge quando l'entità del prelievo non è compensata dall'alimentazione naturale della falda. Sovrasfruttamenti intensi e prolungati nel tempo possono avere conseguenze serie, e in qualche caso irreversibili, sul bilancio idrogeologico della falda acquifera
